TUGAS AKHIR - TL 141584

ANALISIS PENGARUH VARIASI TEMPERATUR DAN MEDIA PENDINGIN PROSES *HARDENING* TERHADAP SIFAT MEKANIK DAN STRUKTUR MIKRO HAMMER CRUSHER

ANALYSIS ON THE EFFECT OF TEMPERATURE VARIATION AND COOLING MEDIA OF PROCESS HARDENING ON MECHANICAL PROPERTIES AND MICROSTRUCTURE OF HAMMER CRUSHER

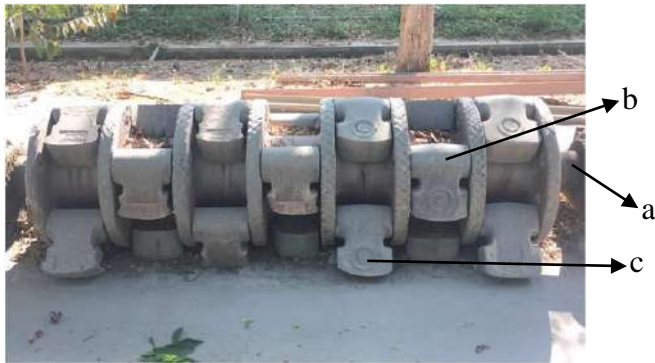
Gambar 2.2 Hammer Crusher (FLSmidth, 2016)

Hammer Crusher merupakan sebuah alat untuk menghancurkan *clinker* yang dihasilkan oleh *rotary kiln*. Alat ini bekerja dengan *rotor* yang berputar dan akan menghantam *clinker*. Alat ini adalah sebuah alat penggiling yang mempunyai *rotor* yang dapat berputar dan mempunyai alat pemecah berbentuk palu dimana palu-palu tersebut digantung pada suatu rotor/piringan/silinder yang dapat berputar dengan cepat. Gambar 2.2 menunjukkan komponen *hammer crusher*, (a) *rotor* yang berfungsi menggerakkan (b) *hammer crusher* dan (c) *hammer die* yang berfungsi sebagai pemisah antara *hammer* satu dengan yang lainnya. Cara Kerja dari *hammer crusher* ini yaitu dengan cara *hammer crusher* bergerak dengan putaran tertentu dan bertubrukan dengan *clinker* yang di transportasikan dari *rotary kiln* oleh *crossbar*. Kontak yang terjadi adalah diujung *hammer crusher* dan *clinker* yang bergerak. Hal ini terjadi terus menerus sehingga komponen *hammer crusher* ini mengalami keausan pada bagian ujung komponen. Hal ini menyebabkan proses produksi terganggu karena ukuran dari *clinker* yang dihasilkan dari *hammer crusher* yang mengalami keausan menjadi lebih besar dan mempersulit proses setelah di *crusher*. Oleh karena itu, untuk mendukung proses produksi semen, maka dibutuhkan pemeriksaan dan perawatan baling-baling *hammer*/palu sangat penting dan rutin, dan juga berhubungan dengan mengubah baling-baling yang mempercepat tingkat putaran dan bergantung pada keras lunaknya obyek yang akan di giling. (Edahwati, 2009)

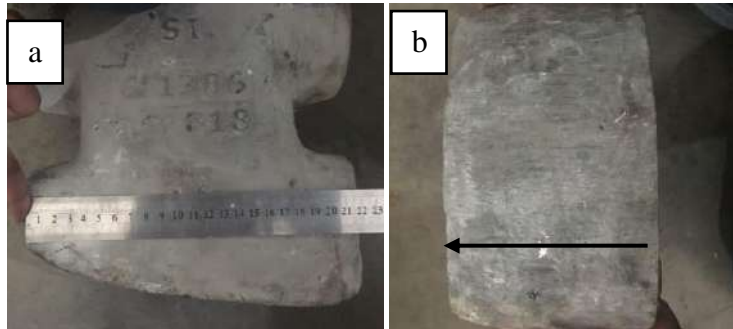
Gambar 3.2 a) Komponen *Hammer Crusher* yang mengalami aus, b) Komponen *Hammer Crusher* yang belum digunakan

Pada tanggal 13 Mei 2017, *Hammer crusher* pada *Clinker Cooler* Pabrik Tuban 1 mengalami keausan seperti yang terlihat pada Gambar 3.2 :

Pada *maintenance* yang dilakukan oleh PT. Semen Indonesia (Persero) Tbk. yang dilakukan pada 13 Mei 2017, ditemukan bahwa *hammer crusher* pada *clinker cooler plant* Tuban 1 mengalami keausan (*wear*) yang tidak sesuai dengan umur desain nya. Hal ini ditunjukkan dengan terdapat perubahan dimensi dari *hammer crusher* yang cukup signifikan. Menurut *engineer* dari PT. Semen Indonesia (Persero) Tbk, umur pakai dari komponen *hammer* ini selama 1 tahun. Namun realitanya setelah 6 bulan pemakaian, komponen telah mengalami kerusakan yang signifikan.

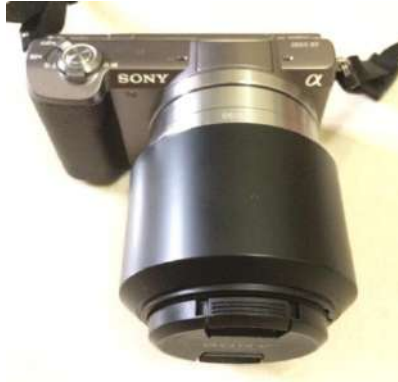
Gambar 3.3 Kamera Digital

3. Kamera Digital
Digunakan untuk mendokumentasikan informasi kegagalan di lapangan

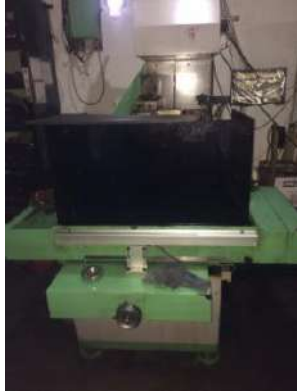
Gambar 3.4 Mesin *Wire Cut*

Tahap persiapan ini diperlukan sebelum melakukan pengujian untuk menentukan penyebab kegagalan material *Hammer Crusher* PT. Semen Indonesia. Persiapan ini berupa proses *cutting*, menggunakan *wire cut* seperti yang ditunjukkan oleh Gambar 3.4

Proses pemotongan dilakukan pada bagian ujung *Hammer Crusher* yang terindikasi terjadinya kegagalan. Spesimen terindikasi beban siklik akan dibandingkan dengan spesimen yang jauh dari titik keausan sebagai pembanding antara material baru dan material uji yang mengalami keausan.

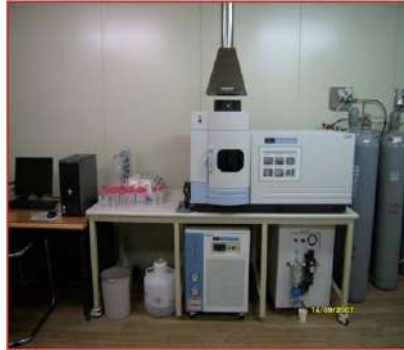
Gambar 3.5 Mesin uji OES (*Optical Electromission Spectroscopy*)

Pengujian komposisi kimia adalah untuk mengetahui komposisi kimia yang terdapat pada material yang mengalami kegagalan. Pada identifikasi komposisi kimia menggunakan alat *Optical Emission Spectroscopy (OES)* seperti pada Gambar 3.5, di Laboratorium Politeknik Perkapalan Negeri Surabaya (PPNS), menggunakan material dengan ukuran 20x20x20 mm, untuk mengetahui komposisi yang ada pada *Hammer Crusher*.

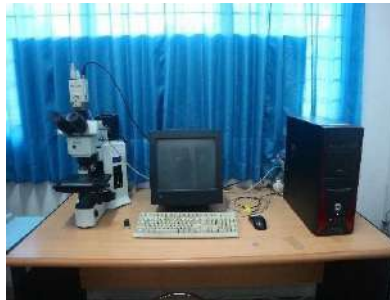
Gambar 3.6 Alat Uji Mikroskop Optik, *Olympus BX51 Optical Microscope*.

1. Melakukan pengambilan fotografi dengan kamera digital untuk mendapatkan informasi bentuk dari kegagalan secara makro.
2. Pengamatan melalui *optical microscope* seperti pada Gambar 3.6 terhadap sampel material dengan beberapa kali perbesaran untuk mendapatkan struktur mikronya.

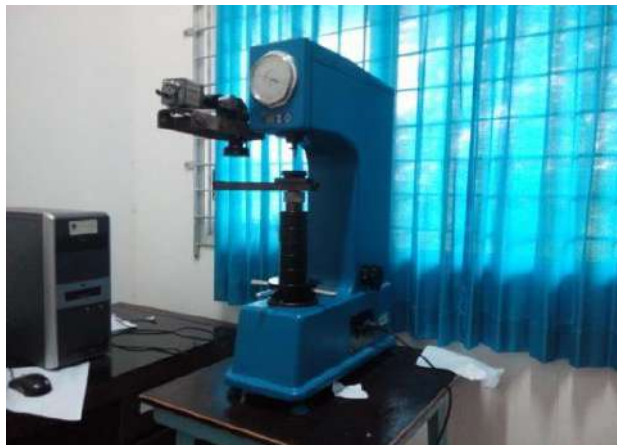
Gambar 3.8 Alat Uji *Universal Hardness Tester HBRV 187,5 A*

Pengujian kekerasan dilakukan untuk mengetahui distribusi kekerasan dengan melakukan indentasi di beberapa titik pada sampel material. Pengujian ini dilakukan dengan metode Vickers dimana dalam pengujiannya memakai indenter piramida intan, pembebanan sebesar 100 kg dan waktu indentasi selama 10 detik. Pengujian ini menggunakan *Universal Hardness Tester* di Laboratorium Metalurgi, Jurusan Teknik Material dan Metalurgi, ITS yang terlihat pada Gambar 3.8 di bawah ini:

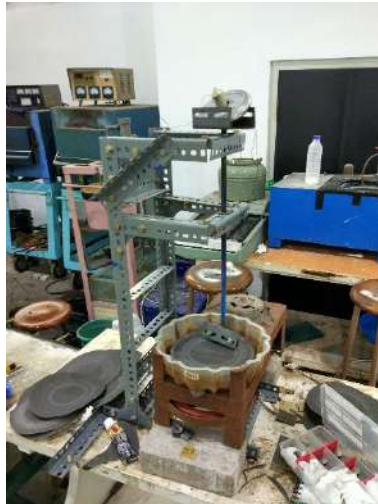
Gambar 3.9 Alat Uji Abrasif *Pin On-Disc*

Pengujian abrasif dilakukan untuk mengetahui laju ketahanan abrasi dari material dengan melakukan pengujian berupa *pin on-disc*. Pengujian ini dilakukan dengan meletakkan material pada benda berputar dengan permukaan yang kasar sebanyak 1000 putaran dengan diberi beban penekanan sebesar 1kg atau 4,5 kg. Dan dilakukan perhitungan berupa perubahan ketebalan sebelum dan sesudah pengujian abrasif dilakukan. Pengujian ini dilakukan di Laboratorium Metalurgi, Jurusan Teknik Material dan Metalurgi, ITS yang terlihat seperti Gambar 3.9 dibawah ini:

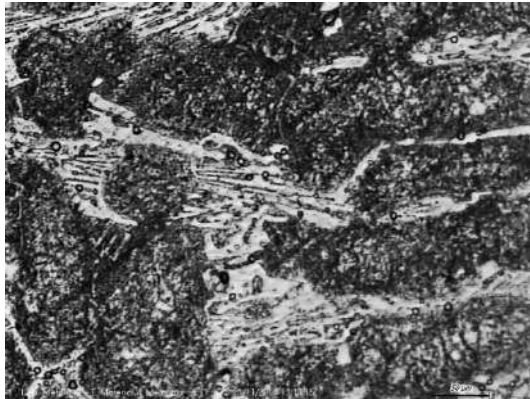
Pengujian struktur mikro metalografi pada material *hammer crusher* yang telah aus digunakan untuk mengetahui struktur awal dari material sebelum diberikan perlakuan panas, dan mengetahui struktur mikro material ketika mengalami *wear*. Pengamatan dilakukan dengan mikroskop optik dengan perbesaran 200x. Struktur mikro material *hammer crusher* akan dibandingkan dengan struktur mikro standar dari *high chromium white cast iron* yang merupakan material standar dalam penggunaan *hammer crusher*, ditunjukkan pada Gambar 4.4.

Gambar 4.4 Struktur mikro pada Hammer Crusher sebelum perlakuan panas dengan menggunakan etsa Nital 74A. Perbesaran 200x.

Pada pengujian struktur mikro dari material *hammer crusher* sebelum dikenai perlakuan panas, didapatkan fase yang terbentuk adalah karbida krom, martensit, dan juga austenite seperti yang ditunjukkan pada Gambar 4.4. Fasa karbida krom ditunjukkan dengan daerah putih yang cukup luas dan networking satu sama lain, lalu fasa martensit dan austenit yang berada pada matriks austenit ditunjukkan dengan area gelap pada gambar, dan austenit ditunjukkan dengan area terang pada matriks austenit.

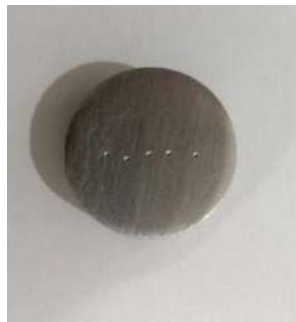
Gambar 4.6 Pembagian daerah indentasi

Pengujian kekerasan digunakan untuk mendapatkan nilai kekerasan dari komponen *hammer crusher* yang telah mengalami keausan atau *failure*. Pengujian kekerasan ini menggunakan *Universal Hardness Tester HBRV 187.5A*, dengan metode pengujian *Vickers*. Beban yang digunakan sebesar 100 kgf dengan waktu indentasi 10 detik. Pengujian ini berdasarkan ASTM E92 tentang pengujian kekerasan *Vickers*. Pengujian dilakukan di 5 titik seperti Gambar 4.6
